# BV DK Projektentwicklung

## Gutachten

### Flächeneinschätzung im Zuge der Dendrologischen Baubegleitung

Standort: Dorfstraße 1, 21397 Barendorf

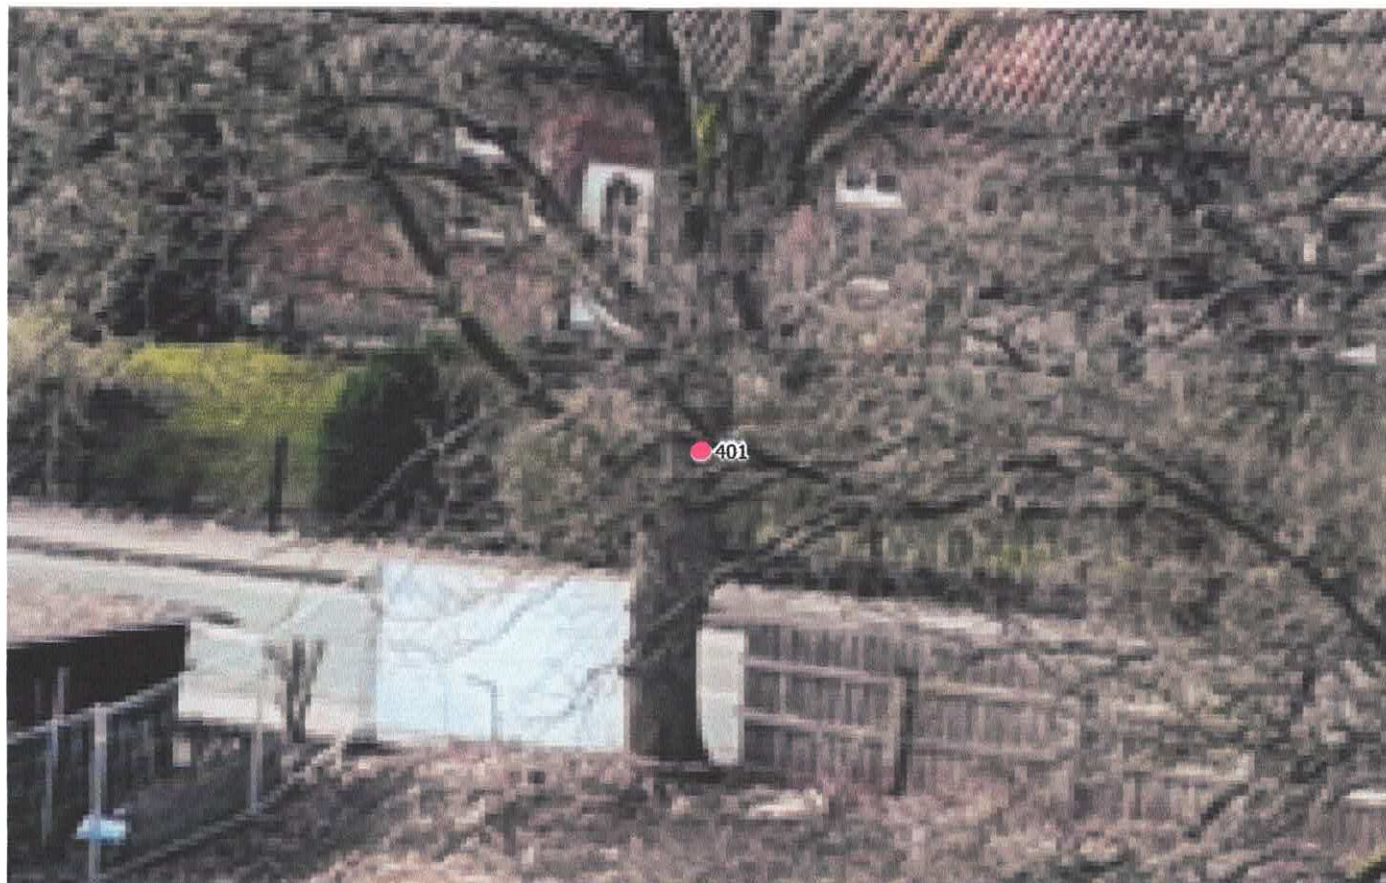
# Datenblatt Baumnummer 401

Ort: Barendorf  
Straße: Dorfstraße  
Baumart: Quercus robur (Stiel-Eiche)  
Höhe: 16 m  
Kronenbreite: 20 m  
Stammdurchmesser: 73 cm , 1-stämmig  
Zustand: stärker geschädigt  
Vitalität: gut  
Entwicklungsphase: Alterungsphase  
Kontrollintervall: 12 Monate

K13 Totholz  
K3 Astungswunden oder -fäulen  
K10 Lichttraumprofil

Bodenverdichtung  
Bodenversiegelung

keine

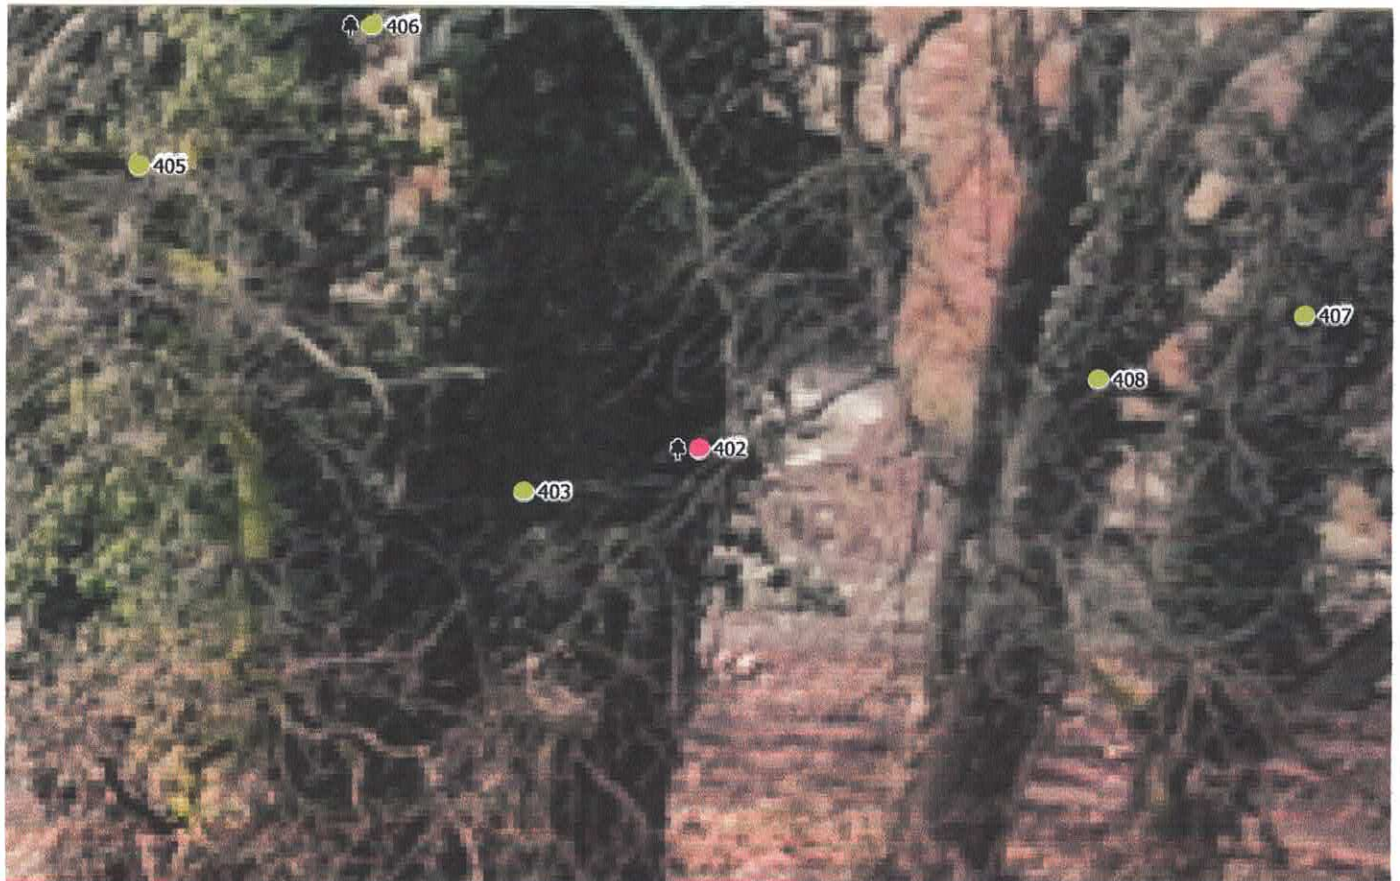
# Datenblatt Baumnummer 402

Ort: Barendorf  
Straße: Dorfstraße  
Baumart: Quercus robur (Stiel-Eiche)  
Höhe: 20 m  
Kronenbreite: 10 m  
Stammdurchmesser: 69 cm , 1-stämmig  
Zustand: stärker geschädigt  
Vitalität: gut  
Entwicklungsphase: Alterungsphase  
Habitatbaum  
Kontrollintervall: 12 Monate

K13 Totholz  
K1 Astab- bzw. Ausbrüche  
K7 Höhlungen  
K3 Astungswunden oder -fäulen

S2 Astungswunden (nacharbeiten )

Bodenverdichtung

Entfernung baumfremder Bewuchs, Dringlichkeit: normal  
Totholzentfernung, Dringlichkeit: normal  
Kronenpflege, Dringlichkeit: normal

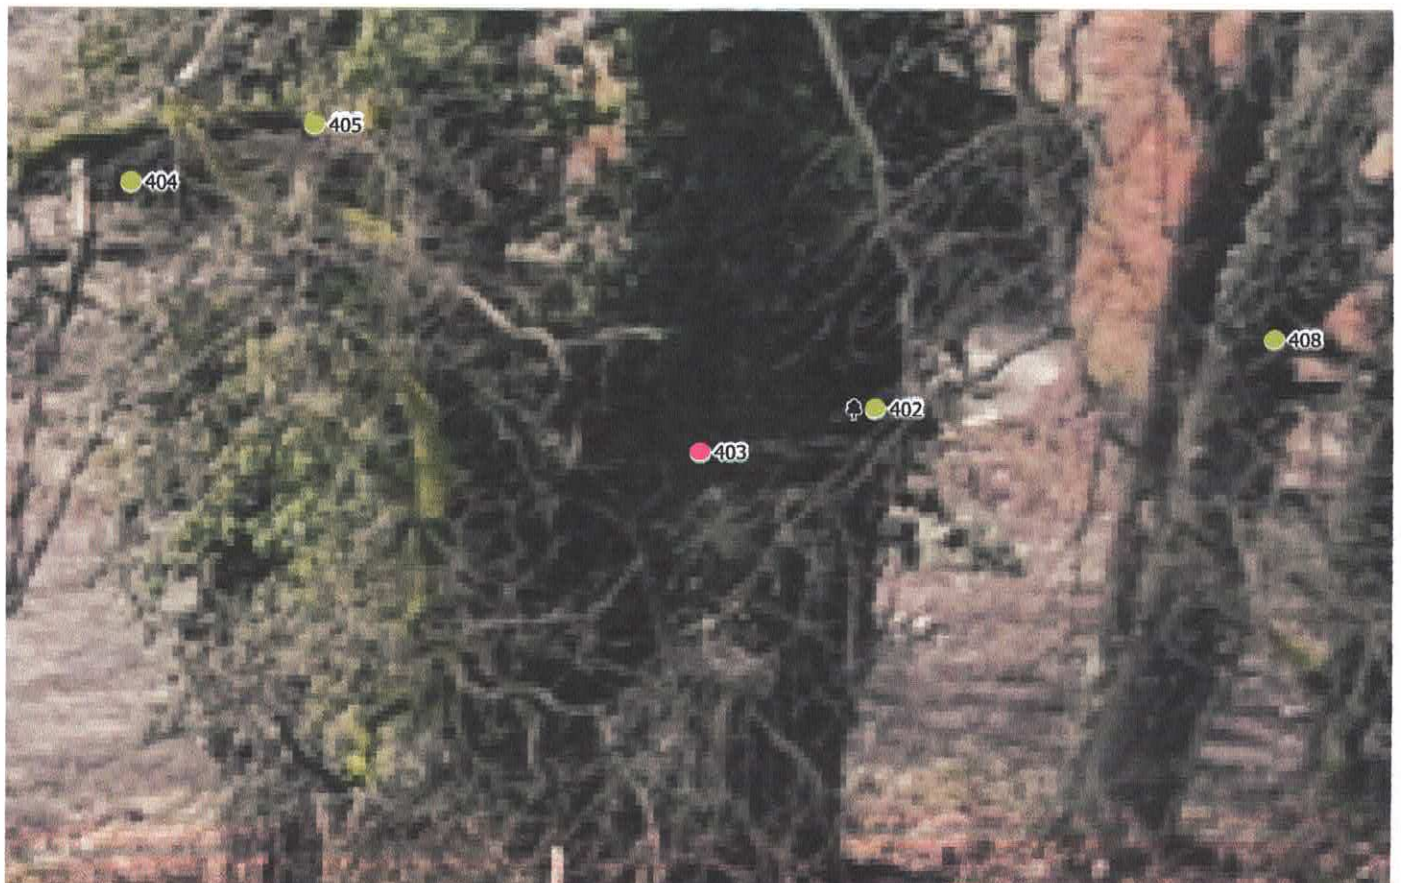
# Datenblatt Baumnummer 403

Ort: Barendorf  
Straße: Dorfstraße  
Baumart: Quercus robur (Stiel-Eiche)  
Höhe: 21 m  
Kronenbreite: 20 m  
Stammdurchmesser: 99 cm , 1-stämmig  
Zustand: stärker geschädigt  
Vitalität: gut  
Entwicklungsphase: Alterungsphase  
Kontrollintervall: 12 Monate

K13 Totholz  
K1 Astab- bzw. Ausbrüche  
K4 Baumfremder Bewuchs  
K3 Astungswunden oder -fäulen

S2 Astungswunden  
S3 Baumfremder Bewuchs  
S8 Rindenschäden (Metalleinschluß)

Bodenverdichtung

keine

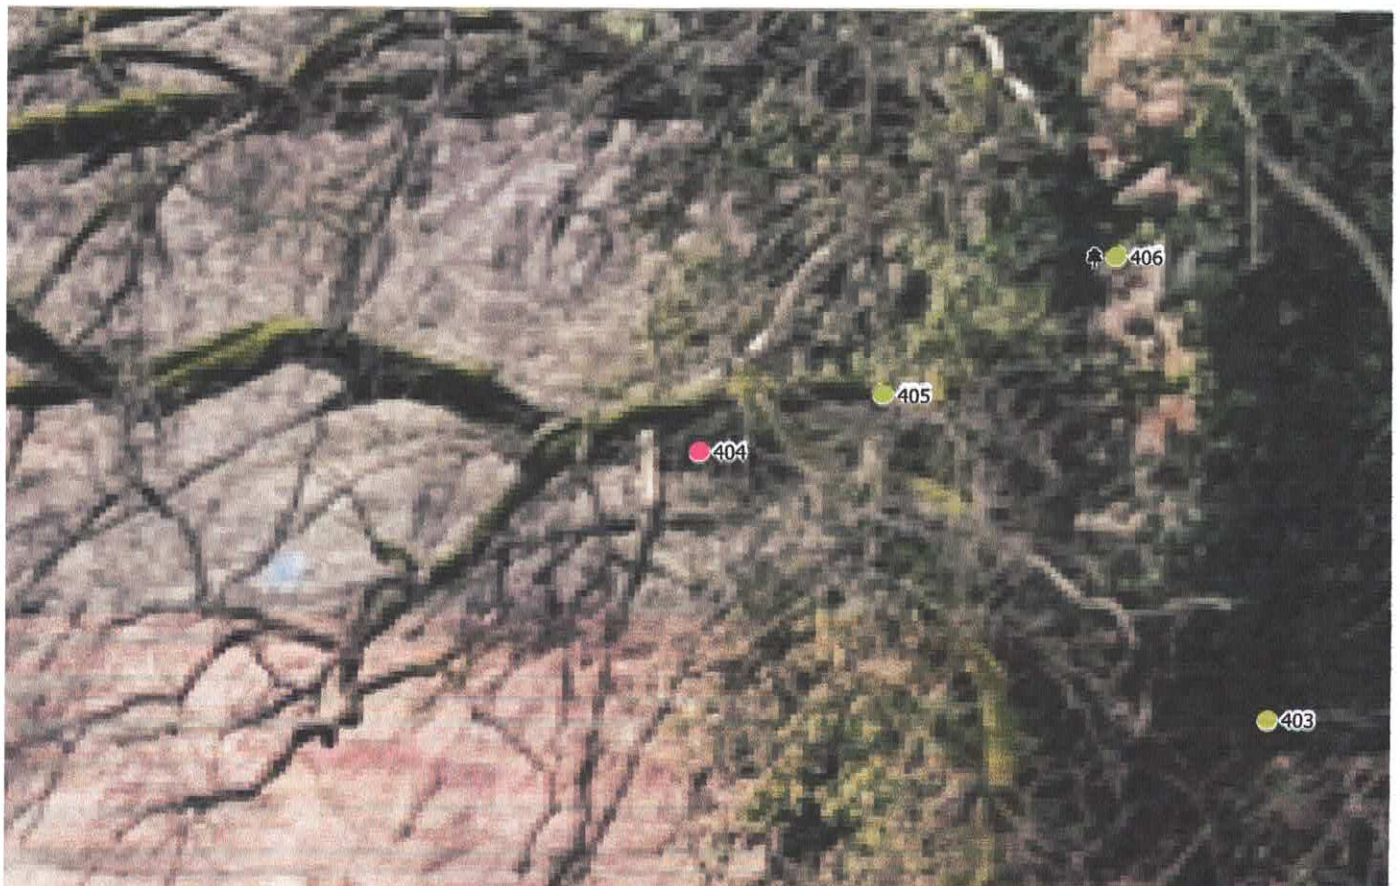
# Datenblatt Baumnummer 404

Ort: Barendorf  
Straße: Dorfstraße  
Baumart: Quercus robur (Stiel-Eiche)  
Höhe: 21 m  
Kronenbreite: 14 m  
Stammdurchmesser: 110 cm , 1-stämmig  
Zustand: stärker geschädigt  
Vitalität: gut  
Entwicklungsphase: Alterungsphase  
Kontrollintervall: 12 Monate

K13 Totholz  
K3 Astungswunden oder -fäulen  
K4 Baumfremder Bewuchs

S3 Baumfremder Bewuchs  
S12 Stammaustriebe  
S2 Astungswunden

Bodenverdichtung

Totholzentfernung, Dringlichkeit: normal  
Kronenpflege, Dringlichkeit: normal  
Entfernung baumfremder Bewuchs, Dringlichkeit: normal

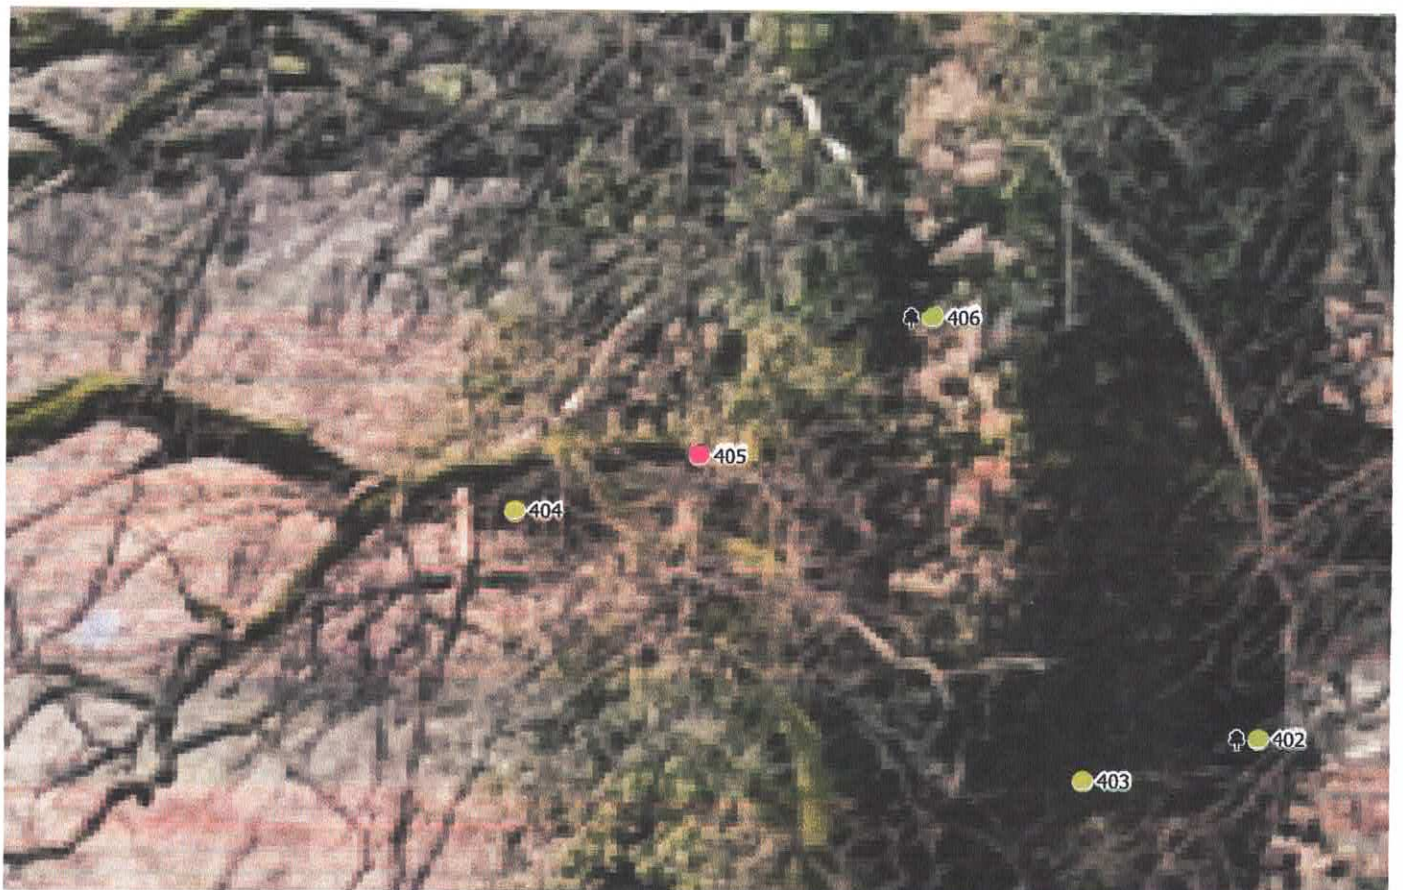
# Datenblatt Baumnummer 405

Ort: Barendorf  
Straße: Dorfstraße  
Baumart: Quercus robur (Stiel-Eiche)  
Höhe: 21 m  
Kronenbreite: 14 m  
Stammdurchmesser: 81 cm , 1-stämmig  
Zustand: stärker geschädigt  
Vitalität: mittel  
Entwicklungsphase: Alterungsphase  
Kontrollintervall: 12 Monate

K1 Astab- bzw. Ausbrüche  
K13 Totholz  
K4 Baumfremder Bewuchs  
K3 Astungswunden oder -fäulen

S3 Baumfremder Bewuchs  
S2 Astungswunden

Bodenverdichtung

Entfernung baumfremder Bewuchs, Dringlichkeit: normal  
Totholzentfernung, Dringlichkeit: normal  
Kronenpflege, Dringlichkeit: normal

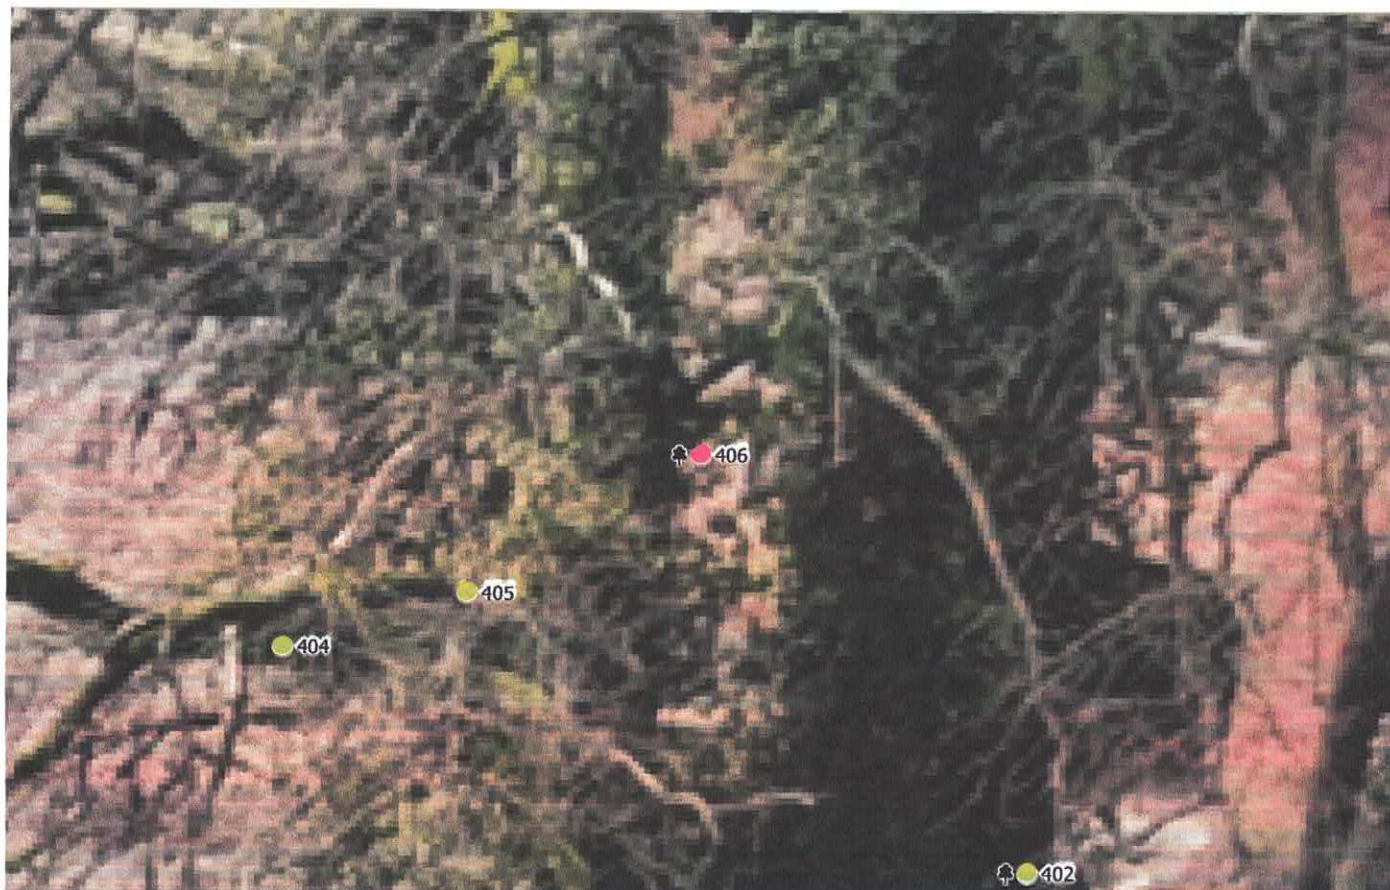
# Datenblatt Baumnummer 406

Ort: Barendorf  
Straße: Dorfstraße  
Baumart: Quercus robur (Stiel-Eiche)  
Höhe: 21 m  
Kronenbreite: 22 m  
Stammdurchmesser: 104 cm , 1-stämmig  
Zustand: stärker geschädigt  
Vitalität: gut  
Entwicklungsphase: Alterungsphase  
Habitatbaum  
Kontrollintervall: 12 Monate

K1 Astab- bzw. Ausbrüche  
K13 Totholz  
K4 Baumfremder Bewuchs  
K7 Höhlungen

S12 Stammaustriebe  
S3 Baumfremder Bewuchs  
S2 Astungswunden  
S15 Zwiesel

Bodenverdichtung

Totholzentfernung, Dringlichkeit: normal  
Kronenpflege, Dringlichkeit: normal  
Entfernung baumfremder Bewuchs, Dringlichkeit: normal

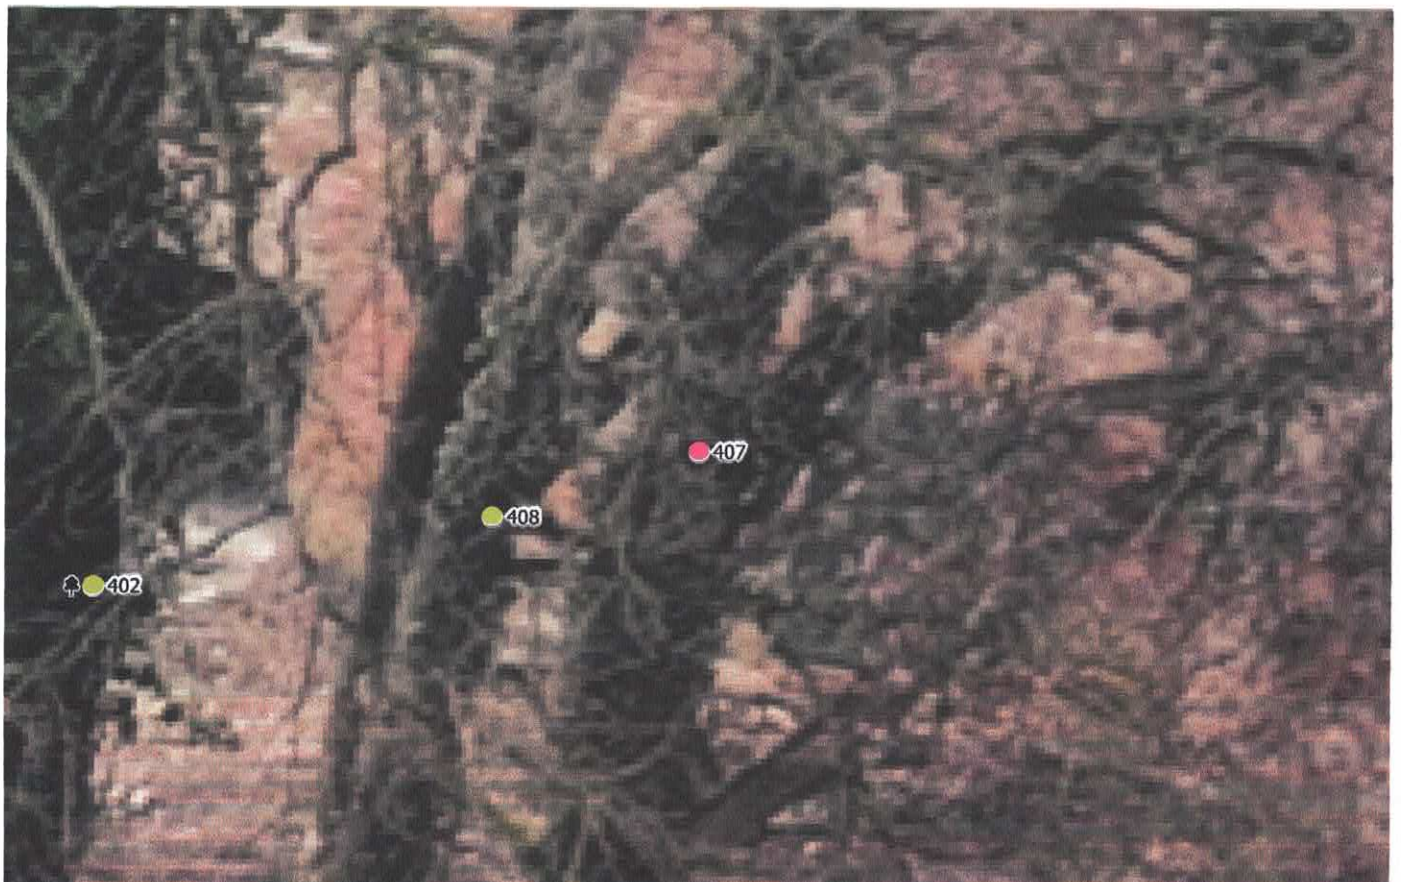
# Datenblatt Baumnummer 407

Ort: Barendorf  
Straße: Dorfstraße  
Baumart: Quercus robur (Stiel-Eiche)  
Höhe: 18 m  
Kronenbreite: 8 m  
Stammdurchmesser: 49 cm , 1-stämmig  
Zustand: stärker geschädigt  
Vitalität: mittel  
Entwicklungsphase: Alterungsphase  
Kontrollintervall: 12 Monate

K13 Totholz  
K1 Astab- bzw. Ausbrüche  
K6 Fehlentwicklungen  
K4 Baumfremder Bewuchs

S2 Astungswunden  
S12 Stammaustriebe  
S3 Baumfremder Bewuchs

Totholzentfernung, Dringlichkeit: normal  
Kronenpflege, Dringlichkeit: normal  
Entfernung baumfremder Bewuchs, Dringlichkeit: normal

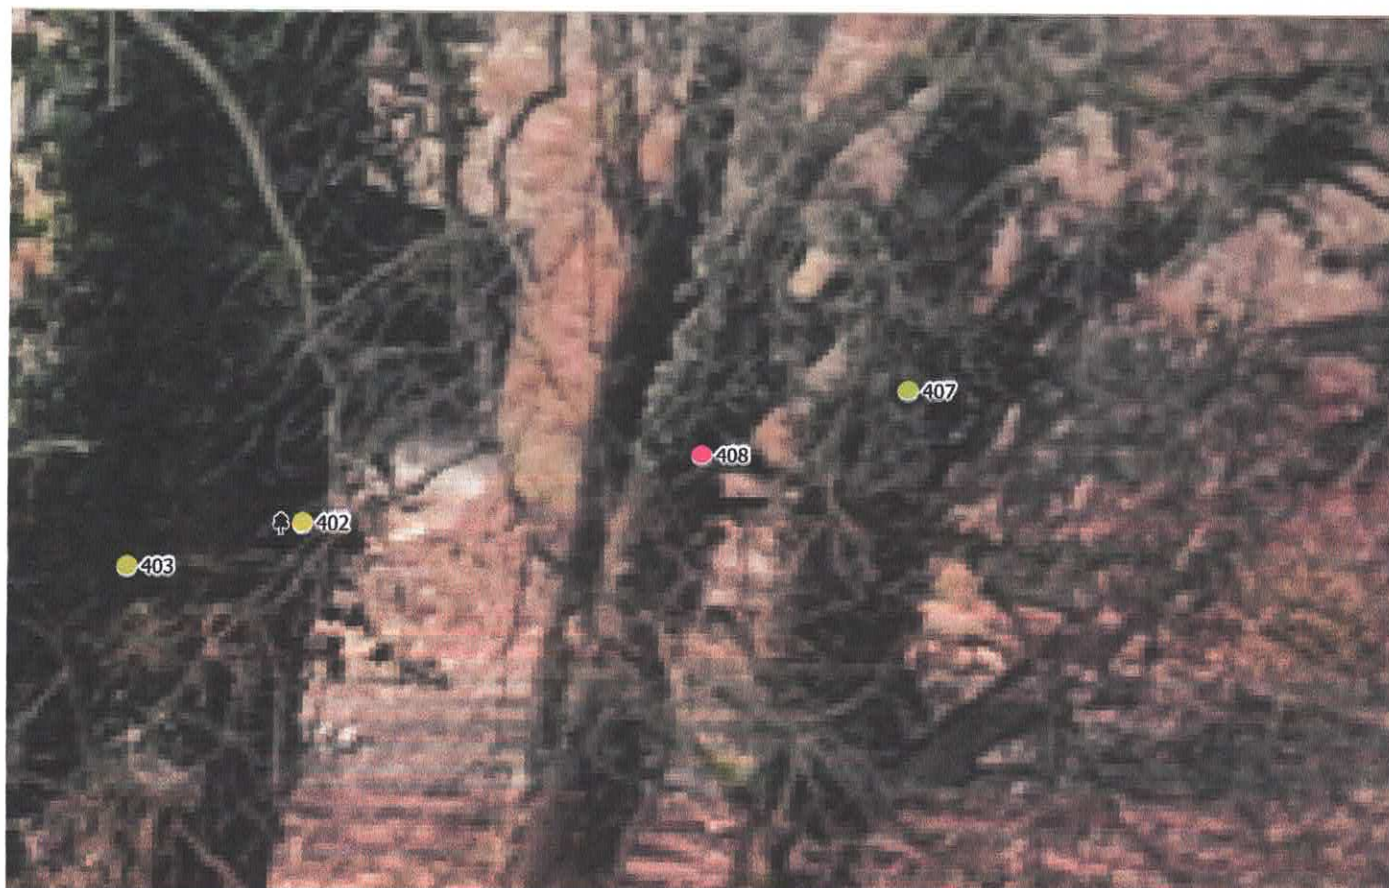
# Datenblatt Baumnummer 408

Ort: Barendorf  
Straße: Dorfstraße  
Baumart: Quercus robur (Stiel-Eiche)  
Höhe: 20 m  
Kronenbreite: 12 m  
Stammdurchmesser: 73 cm , 1-stämmig  
Zustand: stärker geschädigt  
Vitalität: mittel  
Entwicklungsphase: Alterungsphase  
Kontrollintervall: 12 Monate

K13 Totholz  
K1 Astab- bzw. Ausbrüche  
K4 Baumfremder Bewuchs  
K6 Fehlentwicklungen  
K3 Astungswunden oder -fäulen

S3 Baumfremder Bewuchs  
S15 Zwiesel  
S2 Astungswunden (nacharbeiten)  
S12 Stammaustriebe

Kronenpflege, Dringlichkeit: normal  
Entfernung baumfremder Bewuchs, Dringlichkeit: normal  
Totholzentfernung, Dringlichkeit: normal

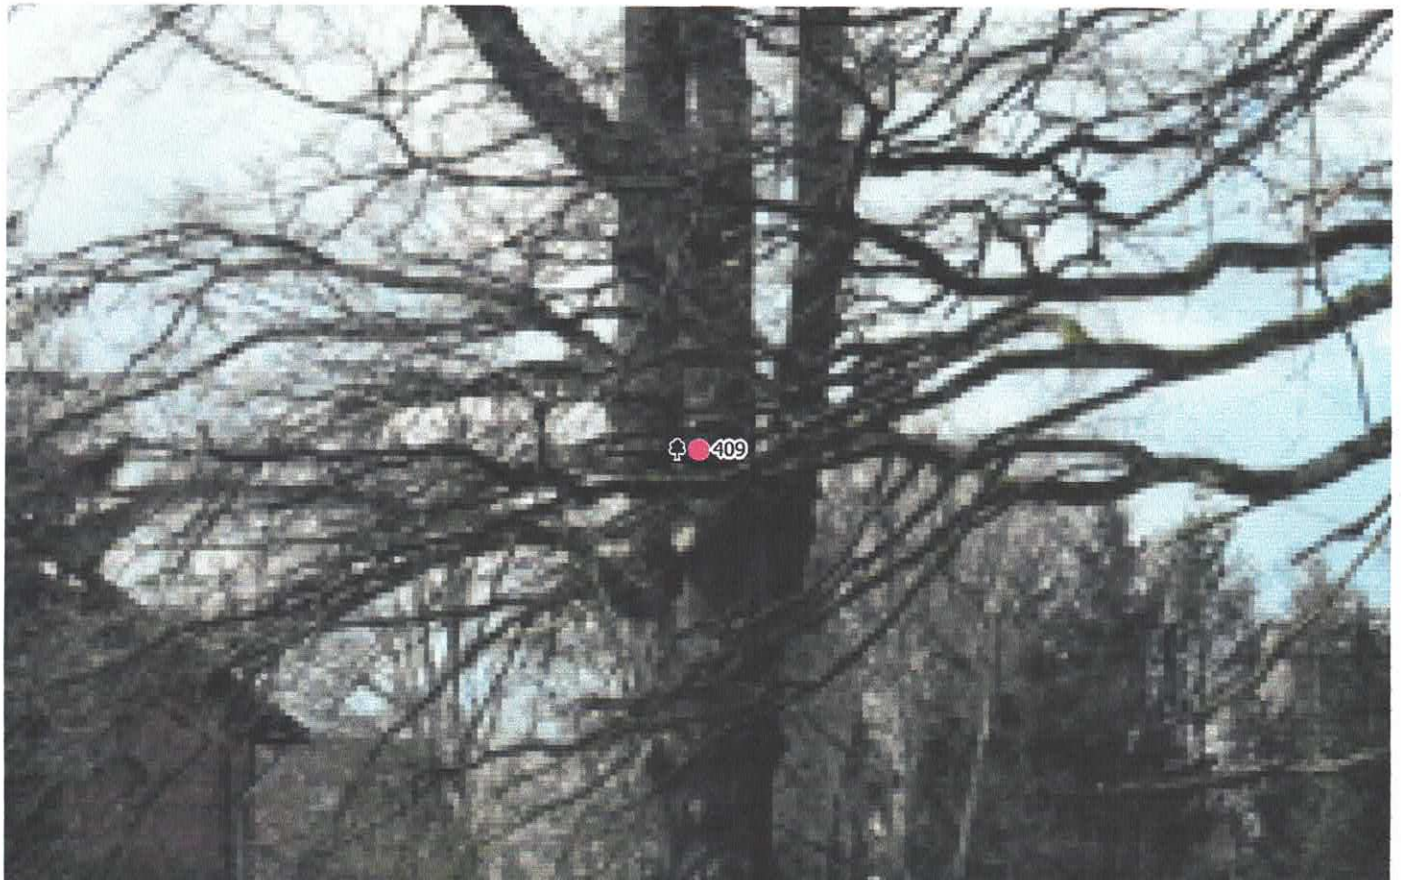
# Datenblatt Baumnummer 409

Ort: Barendorf  
Straße: Dorfstraße  
Baumart: Quercus robur (Stiel-Eiche)  
Höhe: 18 m  
Kronenbreite: 18 m  
Stammdurchmesser: 108 cm , 1-stämmig  
Zustand: stärker geschädigt  
Vitalität: gut  
Entwicklungsphase: Alterungsphase  
Habitatbaum  
Kontrollintervall: 12 Monate

Bodenverdichtung  
Bodenversiegelung

Totholz Entfernung, Dringlichkeit: normal  
Lichtraumprofil schnitt, Dringlichkeit: normal  
Kronenpflege, Dringlichkeit: normal

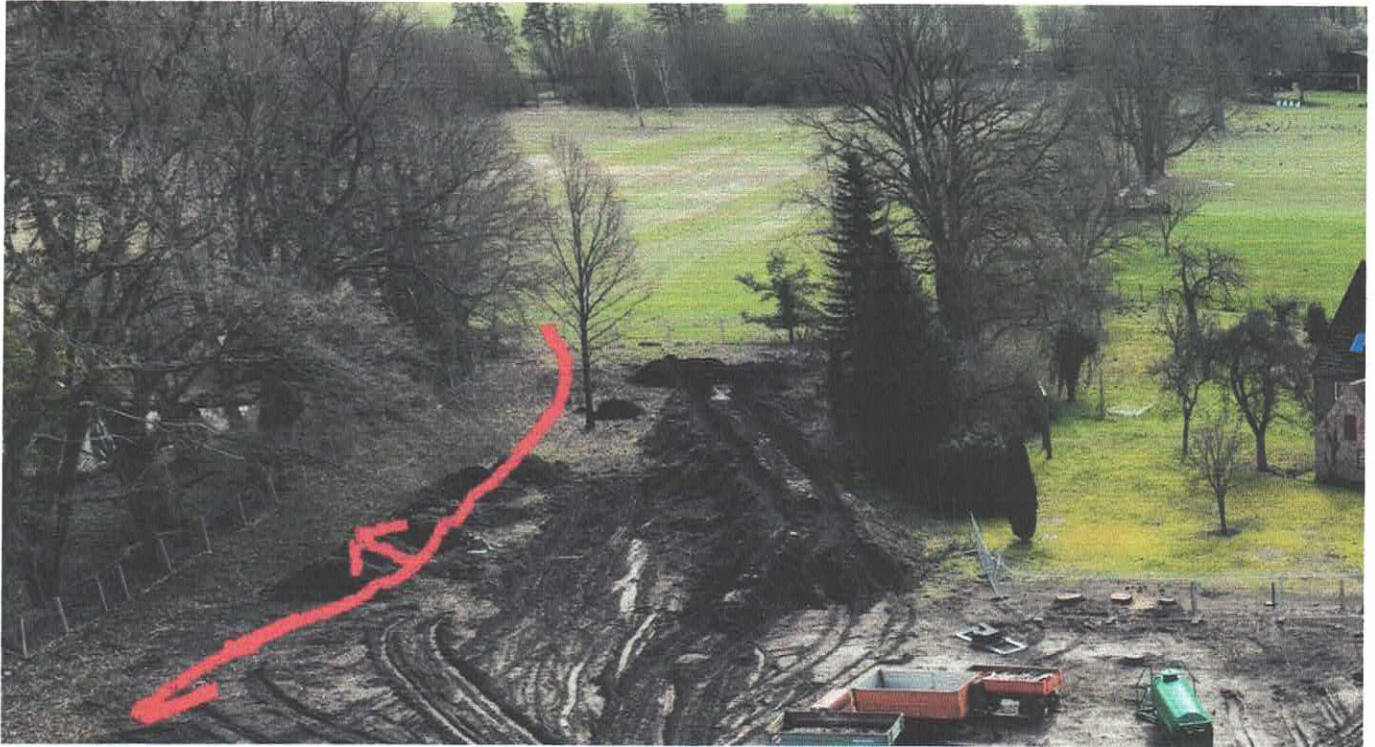
**Fläche 1**

- Fläche 1:** Grenzbäume zum Park des Grundstück Am Forsthaus 2.  
Gesamt 17 Bäume mit Überhang bis 14m über die Grenze.  
Massiv Totholz.  
**Nicht Verkehrssicher!**
- Fläche 2:** Grenzbäume zum Park an der Mauer. Durch Efeubewuchs nicht kontrollierbar.  
Totholz und Überhang.  
**Nicht Verkehrssicher!**
- Fläche 3:** Bäume zum Park mit Überhang und Totholz zum Teil durch Efeubewuchs nicht kontrollierbar.  
Bäume zum Tagungszentrum zum Teil mit Überhang hauptsächlich Totholz und Bruchgefahr.
- Fläche 4:** Bäume zum Tagungszentrum  
Hauptsächlich Totholz nur geringer Überhang. Ein Baum mit Bruchgefahr.
