**Neubau von Einfamilienwohnhäusern Im Dorfe  
in 21397 Barendorf**

**Artenschutzrechtliche Potentialanalyse**

Möhnesee, den 19. Mai 2023

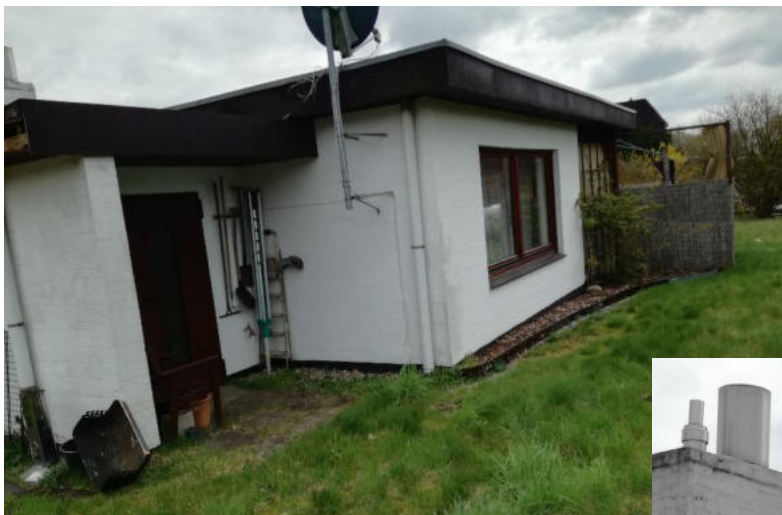
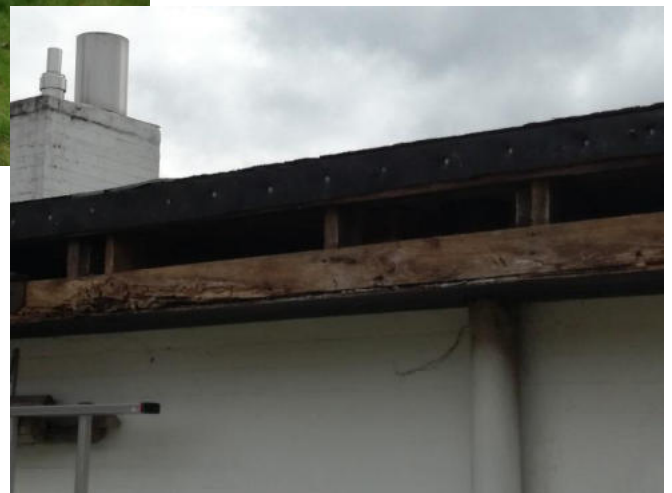
In den südlich angrenzenden Einfamilienhäusern bilden die Außenfassaden weitere Möglic-keiten als Tagesversteck (siehe nachstehende Fotos). In diesen Bereichen sind keine bauli-chen Eingriffe vorgesehen.

**Abb. 6 & 7 :** Einfamilienhaus im Südlichen Grundstücks-bereich mit Zugangsmöglichkeiten für Fledermäuse

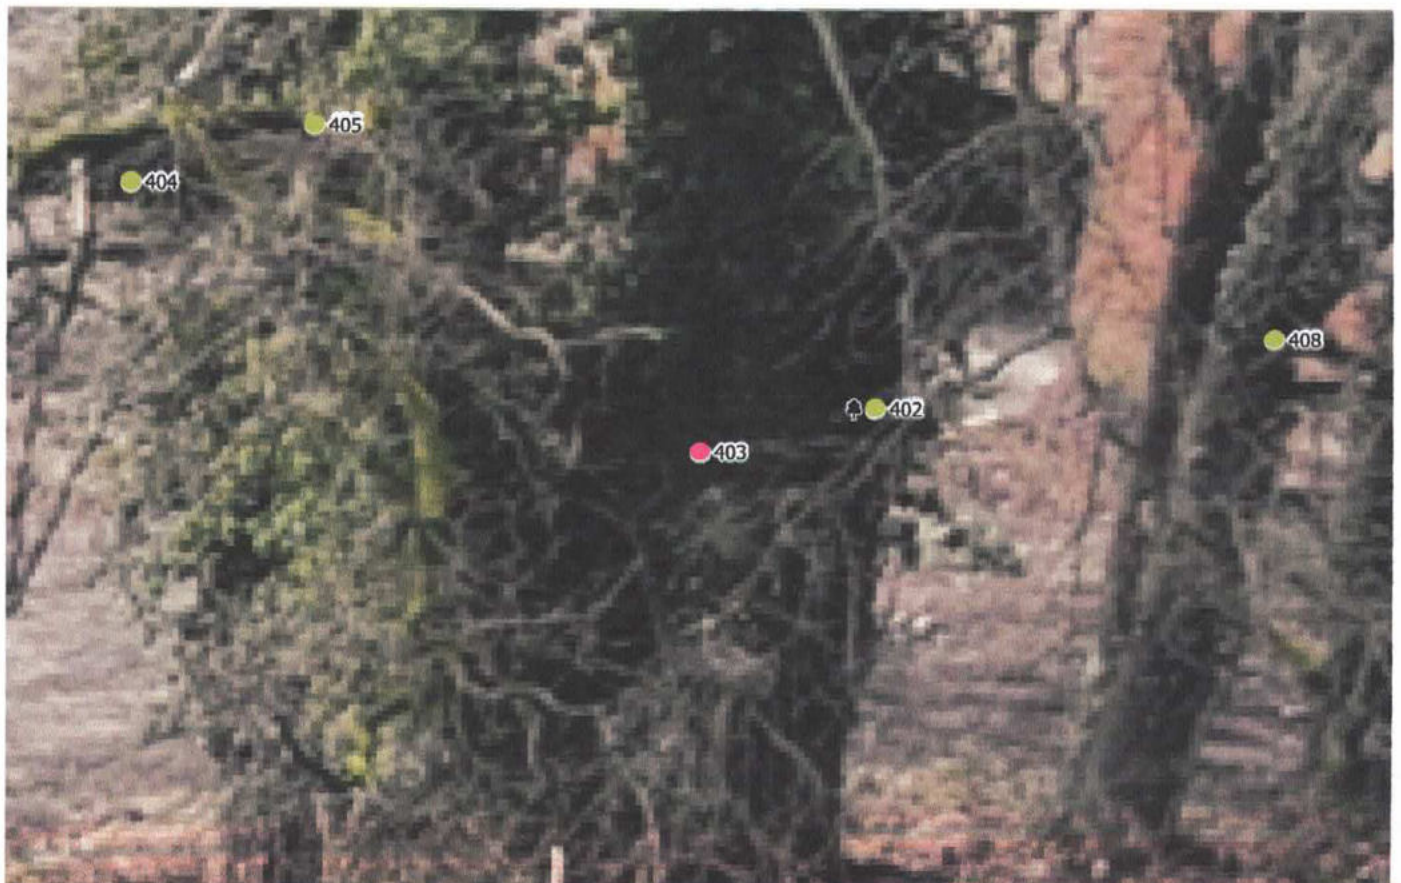
# Datenblatt Baumnummer 403

Ort: Barendorf  
Straße: Dorfstraße  
Baumart: Quercus robur (Stiel-Eiche)  
Höhe: 21 m  
Kronenbreite: 20 m  
Stammdurchmesser: 99 cm , 1-stämmig  
Zustand: stärker geschädigt  
Vitalität: gut  
Entwicklungsphase: Alterungsphase  
Kontrollintervall: 12 Monate

S2 Astungswunden  
S3 Baumfremder Bewuchs  
S8 Rindenschäden (Metalleinschluß)

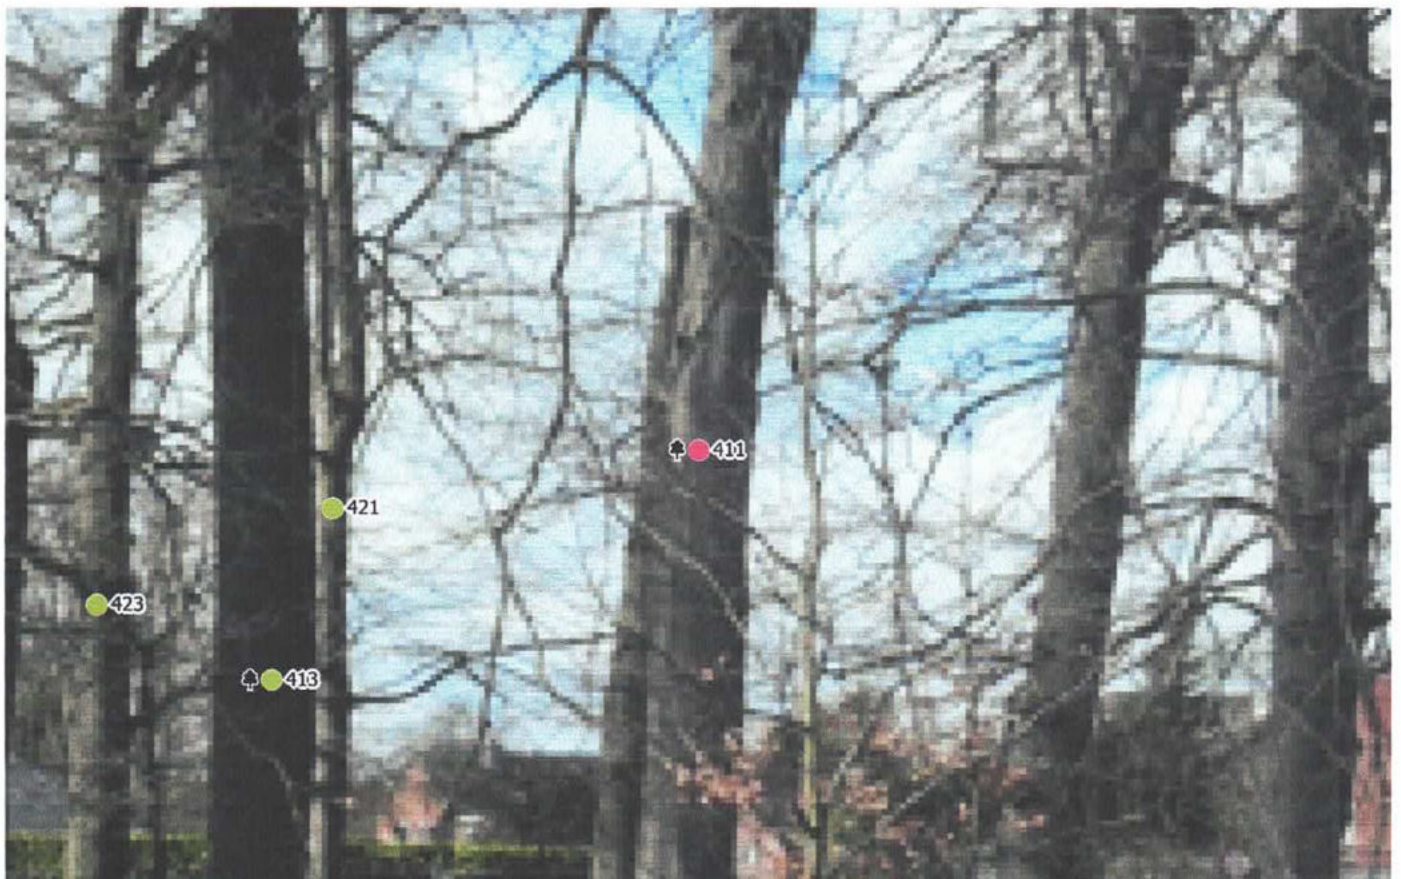
# Datenblatt Baumnummer 411

Ort: Barendorf  
Straße: Dorfstraße  
Baumart: *Fagus sylvatica* (Gemeine Buche)  
Höhe: 22 m  
Kronenbreite: 8 m  
Stammdurchmesser: 72 cm , 1-stämmig  
Zustand: stärker geschädigt  
Vitalität: gut  
Entwicklungsphase: Alterungsphase  
Habitatbaum  
Kontrollintervall: 12 Monate  
Bemerkung: Nistplatz Star

S11 Schrägstand  
S6 Höhlungen  
S8 Rindenschäden

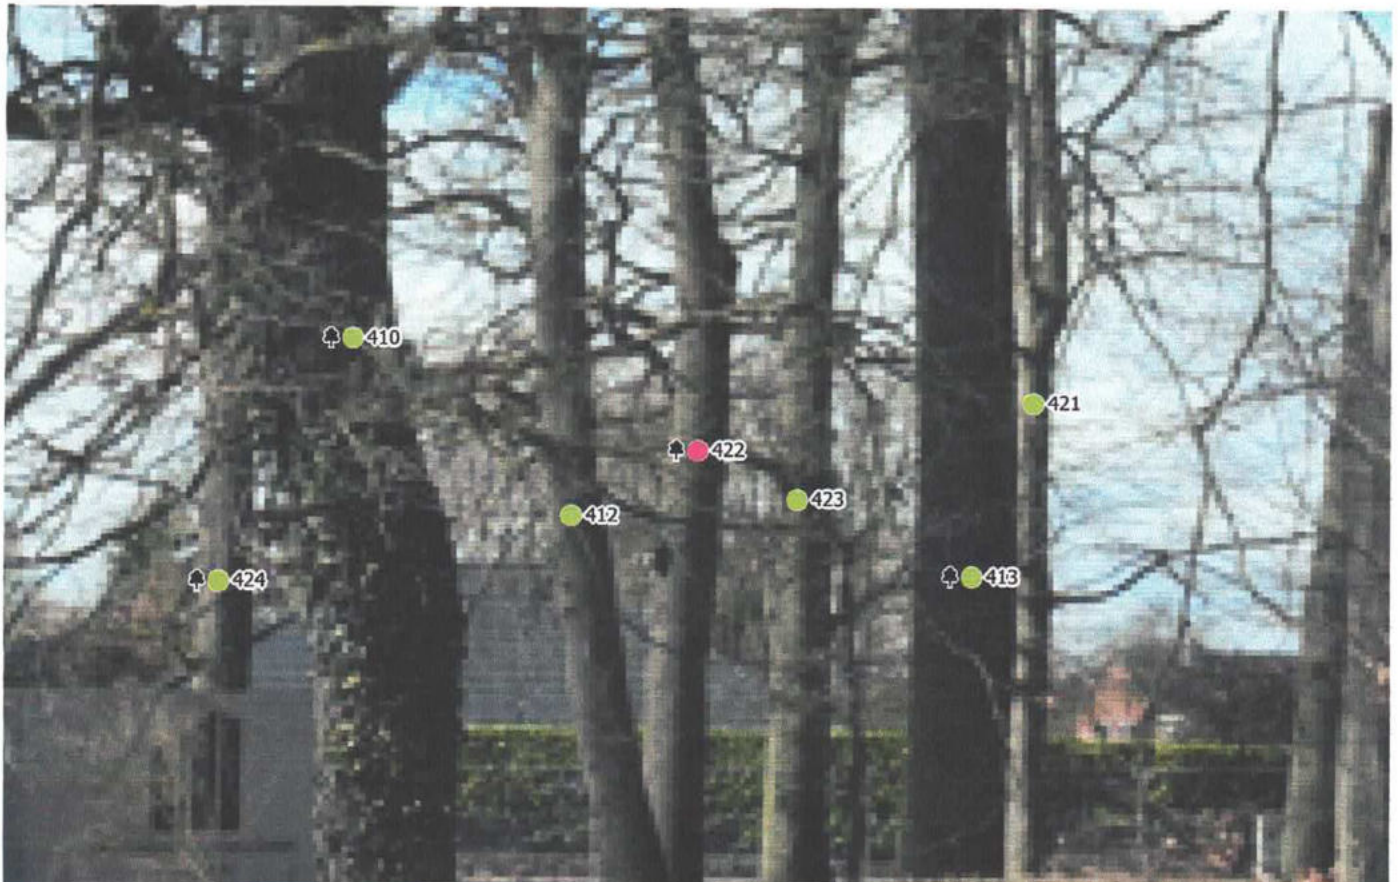
# Datenblatt Baumnummer 422

Ort: Barendorf  
Straße: Dorfstraße  
Baumart: Quercus robur (Stiel-Eiche)  
Höhe: 12 m  
Kronenbreite: 5 m  
Stammdurchmesser: 69 cm , 1-stämmig  
Zustand: stärker geschädigt  
Vitalität: gut  
Entwicklungsphase: Alterungsphase  
Habitatbaum  
Kontrollintervall: 12 Monate  
Bemerkung: Kronenausbruch an Höhlung

S2 Astungswunden  
S8 Rindenschäden

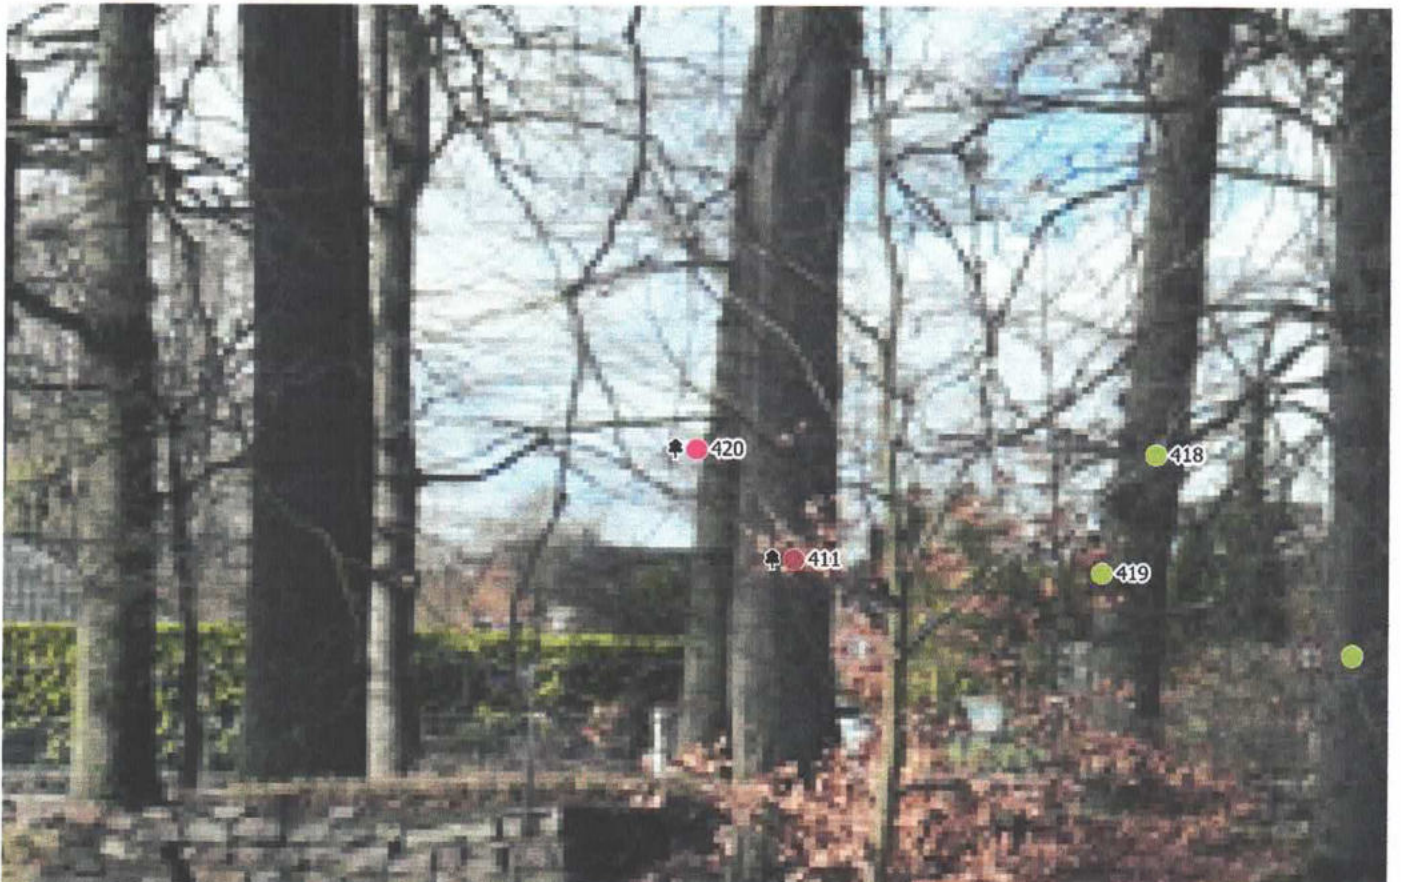
# Datenblatt Baumnummer 420

Ort: Barendorf  
Straße: Dorfstraße  
Baumart: Quercus robur (Stiel-Eiche)  
Höhe: 18 m  
Kronenbreite: 8 m  
Stammdurchmesser: 68 cm , 1-stämmig  
Zustand: stärker geschädigt  
Vitalität: mittel  
Entwicklungsphase: Alterungsphase  
Habitatbaum  
Kontrollintervall: 12 Monate  
Bemerkung: Kronenteilkappung mit Totholz unter Rinde 4m

S8 Rindenschäden  
S12 Stammaustriebe  
S2 Astungswunden

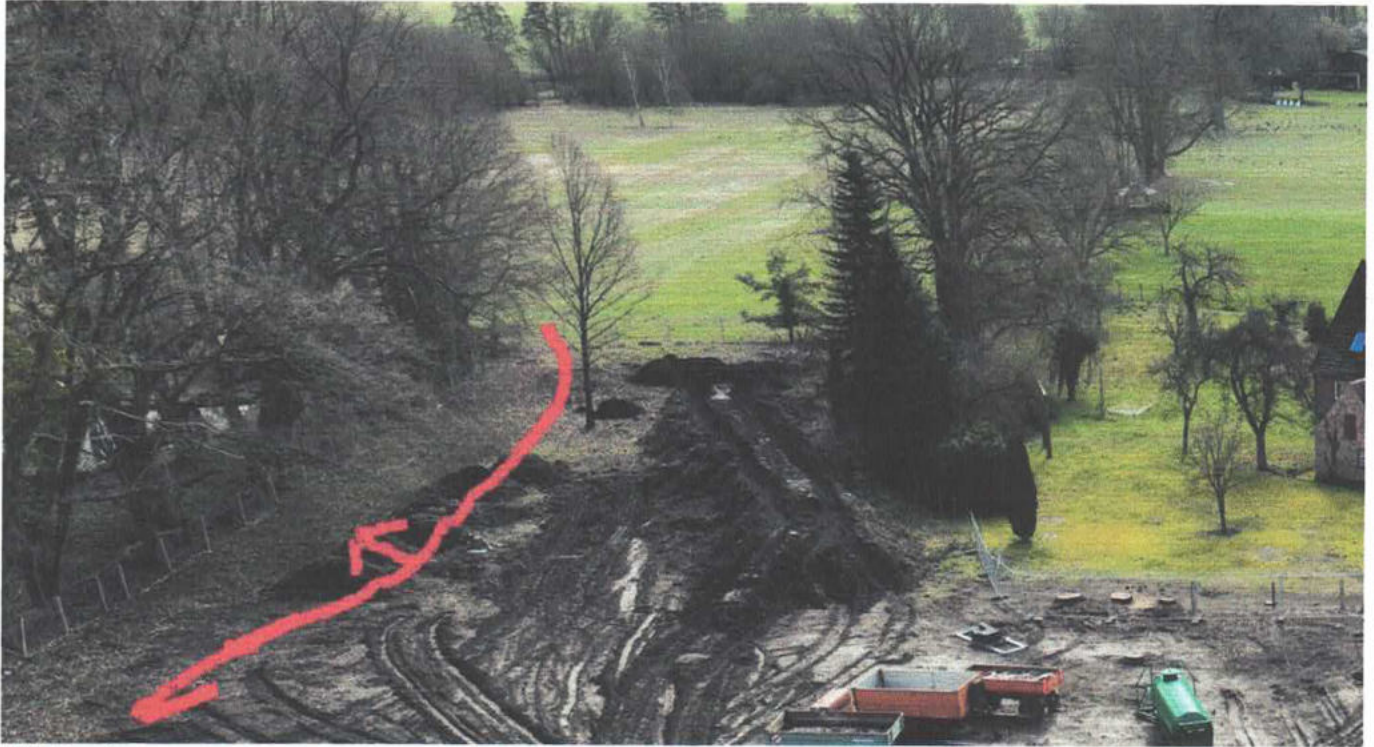
**Fläche 1**

- Fläche 1:** Grenzbäume zum Park des Grundstück Am Forsthaus 2.  
Gesamt 17 Bäume mit Überhang bis 14m über die Grenze.  
Massiv Totholz.  
**Nicht Verkehrssicher!**
- Fläche 2:** Grenzbäume zum Park an der Mauer. Durch Efeubewuchs nicht kontrollierbar.  
Totholz und Überhang.  
**Nicht Verkehrssicher!**
- Fläche 3:** Bäume zum Park mit Überhang und Totholz zum Teil durch Efeubewuchs nicht kontrollierbar.  
Bäume zum Tagungszentrum zum Teil mit Überhang hauptsächlich Totholz und Bruchgefahr.
- Fläche 4:** Bäume zum Tagungszentrum  
Hauptsächlich Totholz nur geringer Überhang. Ein Baum mit Bruchgefahr.
