# BV DK Projektentwicklung

## Gutachten

### Flächeneinschätzung im Zuge der Dendrologischen Baubegleitung

Standort: Dorfstraße 1, 21397 Barendorf

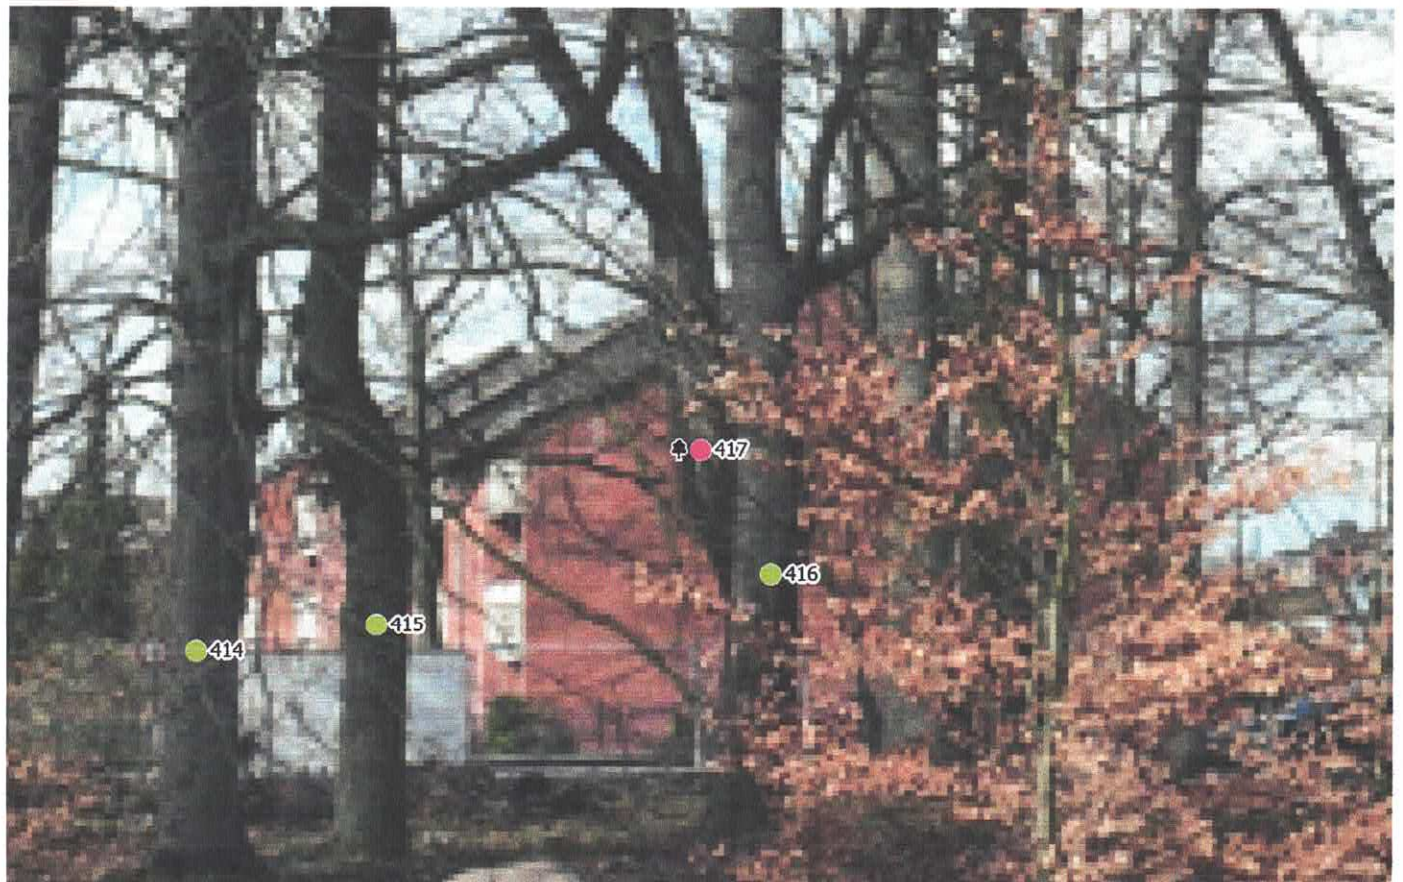
# Datenblatt Baumnummer 418

Ort: Barendorf  
Straße: Dorfstraße  
Baumart: *Fagus sylvatica* (Gemeine Buche)  
Höhe: 18 m  
Kronenbreite: 10 m  
Stammdurchmesser: 71 cm , 1-stämmig  
Zustand: stärker geschädigt  
Vitalität: gut  
Entwicklungsphase: Alterungsphase  
Kontrollintervall: 12 Monate

S1 Anfahrschäden
