**Neubau von Einfamilienwohnhäusern Im Dorfe  
in 21397 Barendorf**

**Artenschutzrechtliche Potentialanalyse**

Möhnesee, den 19. Mai 2023

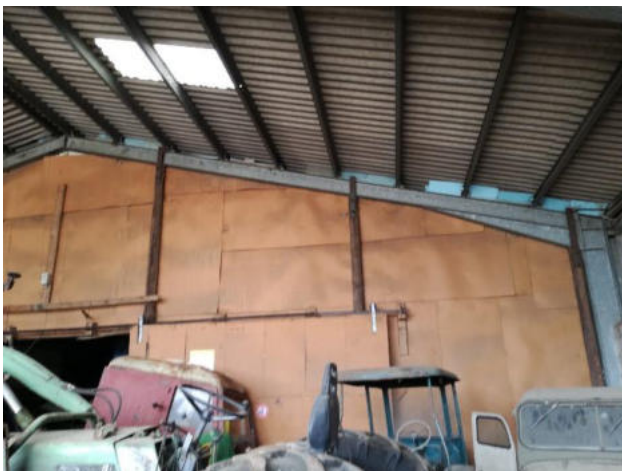
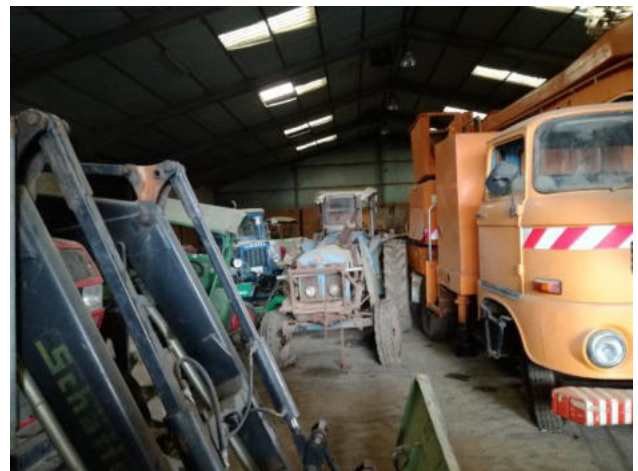
**Abb. 3a und 3b:** Lagerhalle im zentralen Grundstücksbereich, zum Untersuchungszeitpunkt nicht beräumt

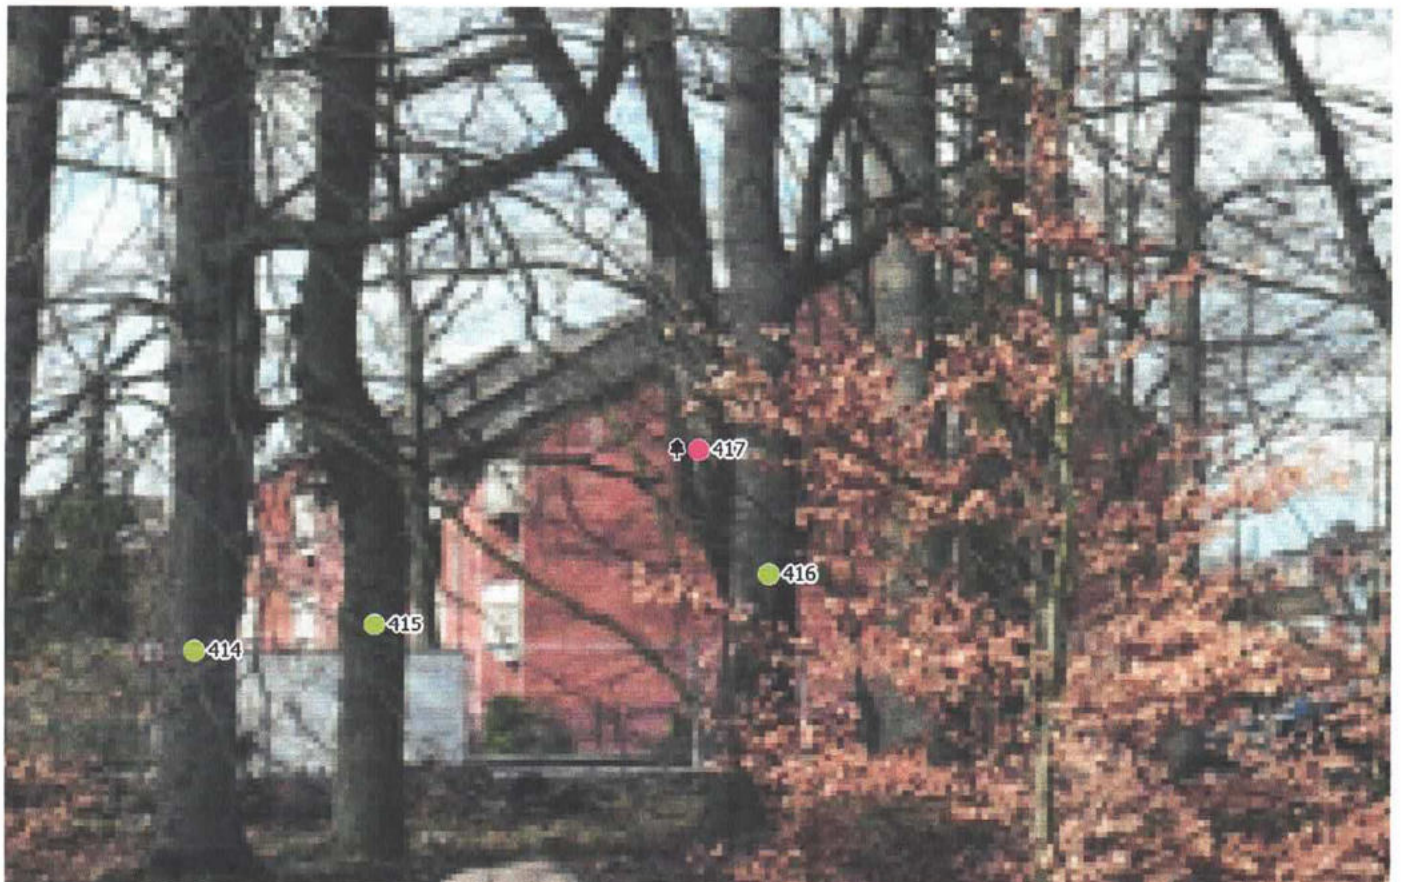
# Datenblatt Baumnummer 418

Ort: Barendorf  
Straße: Dorfstraße  
Baumart: *Fagus sylvatica* (Gemeine Buche)  
Höhe: 18 m  
Kronenbreite: 10 m  
Stammdurchmesser: 71 cm , 1-stämmig  
Zustand: stärker geschädigt  
Vitalität: gut  
Entwicklungsphase: Alterungsphase  
Kontrollintervall: 12 Monate

S1 Anfahrschäden

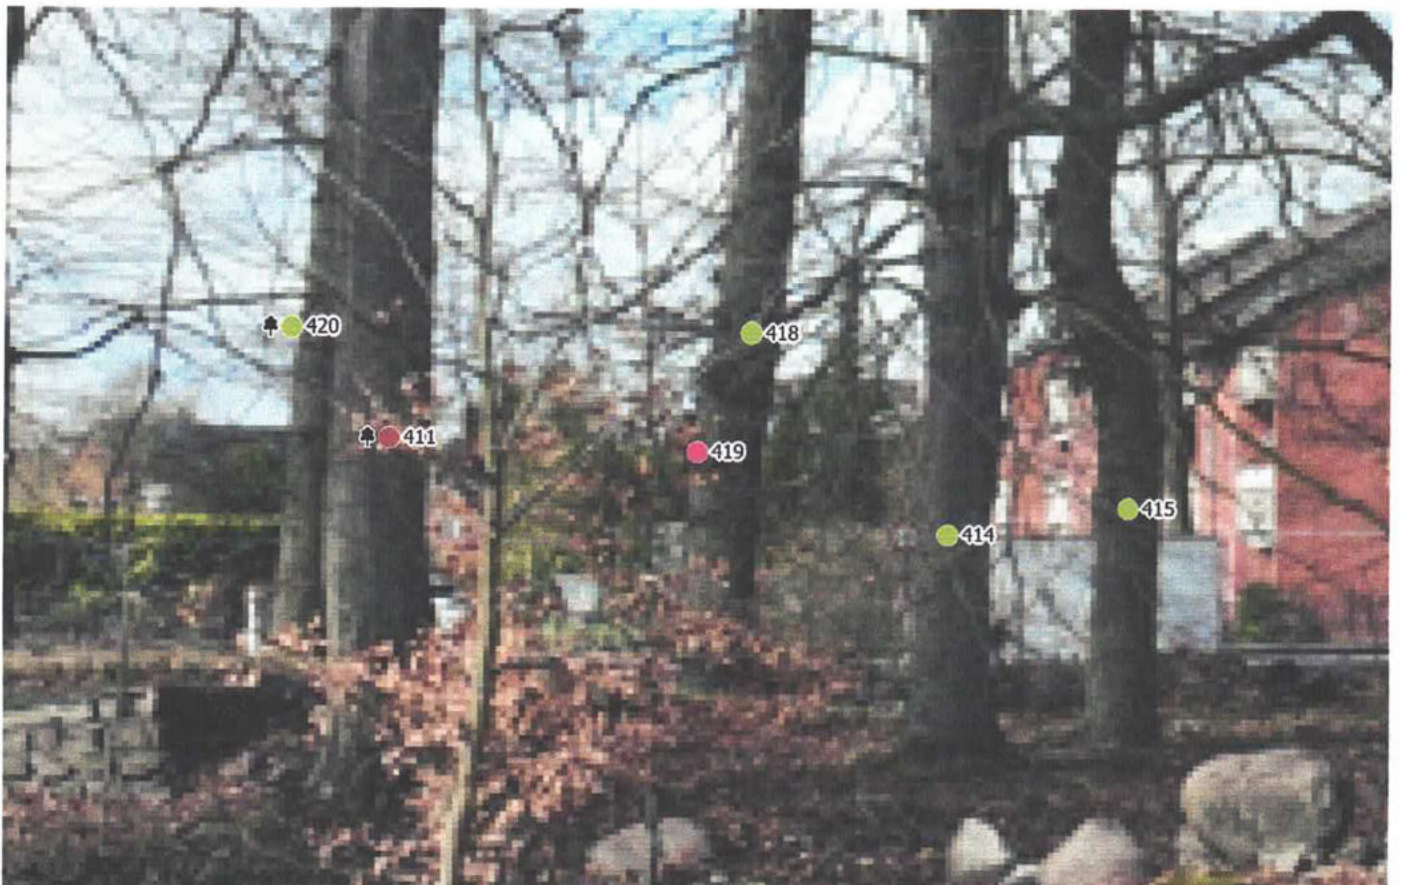
# Datenblatt Baumnummer 420

Ort: Barendorf  
Straße: Dorfstraße  
Baumart: Quercus robur (Stiel-Eiche)  
Höhe: 18 m  
Kronenbreite: 8 m  
Stammdurchmesser: 68 cm , 1-stämmig  
Zustand: stärker geschädigt  
Vitalität: mittel  
Entwicklungsphase: Alterungsphase  
Habitatbaum  
Kontrollintervall: 12 Monate  
Bemerkung: Kronenteilkappung mit Totholz unter Rinde 4m

S8 Rindenschäden  
S12 Stammaustriebe  
S2 Astungswunden
